別添② 対策箇所図

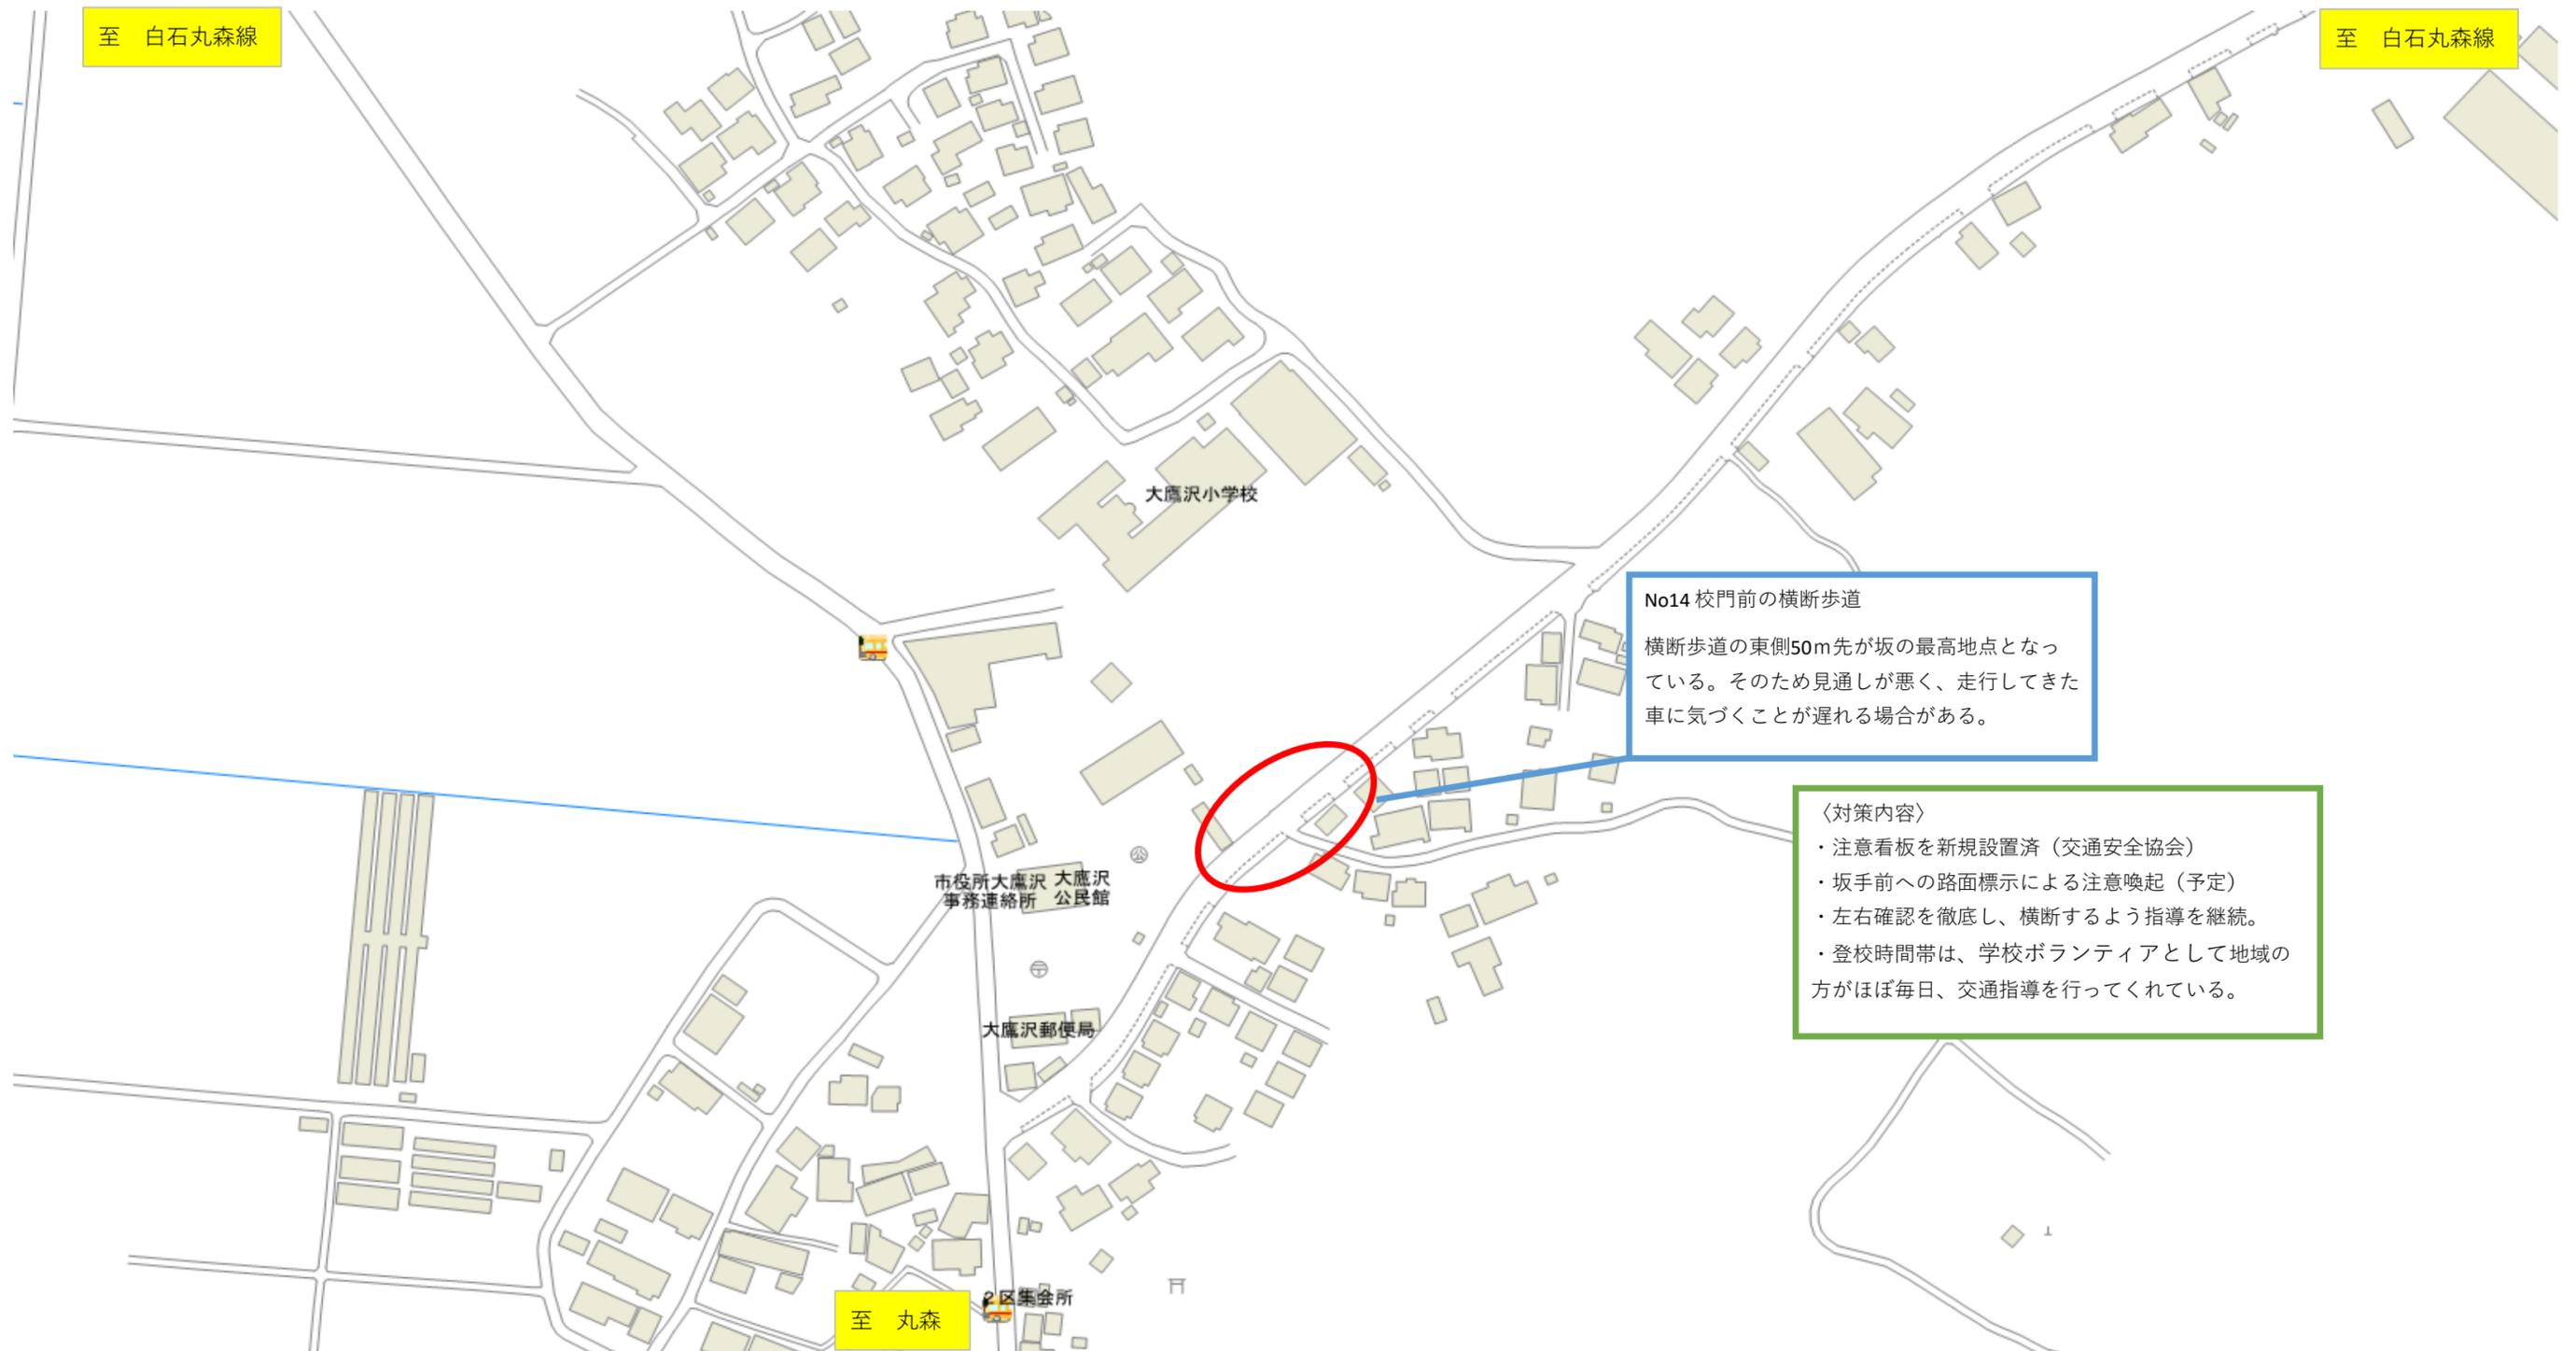
No14 校門前の横断歩道
横断歩道の東側50m先が坂の最高地点となっている。そのため見通しが悪く、走行してきた車に気づくことが遅れる場合がある。

〈対策内容〉
・注意看板を新規設置済（交通安全協会）
・坂手前への路面標示による注意喚起（予定）
・左右確認を徹底し、横断するよう指導を継続。
・登校時間帯は、学校ボランティアとして地域の方がほぼ毎日、交通指導を行って来ている。

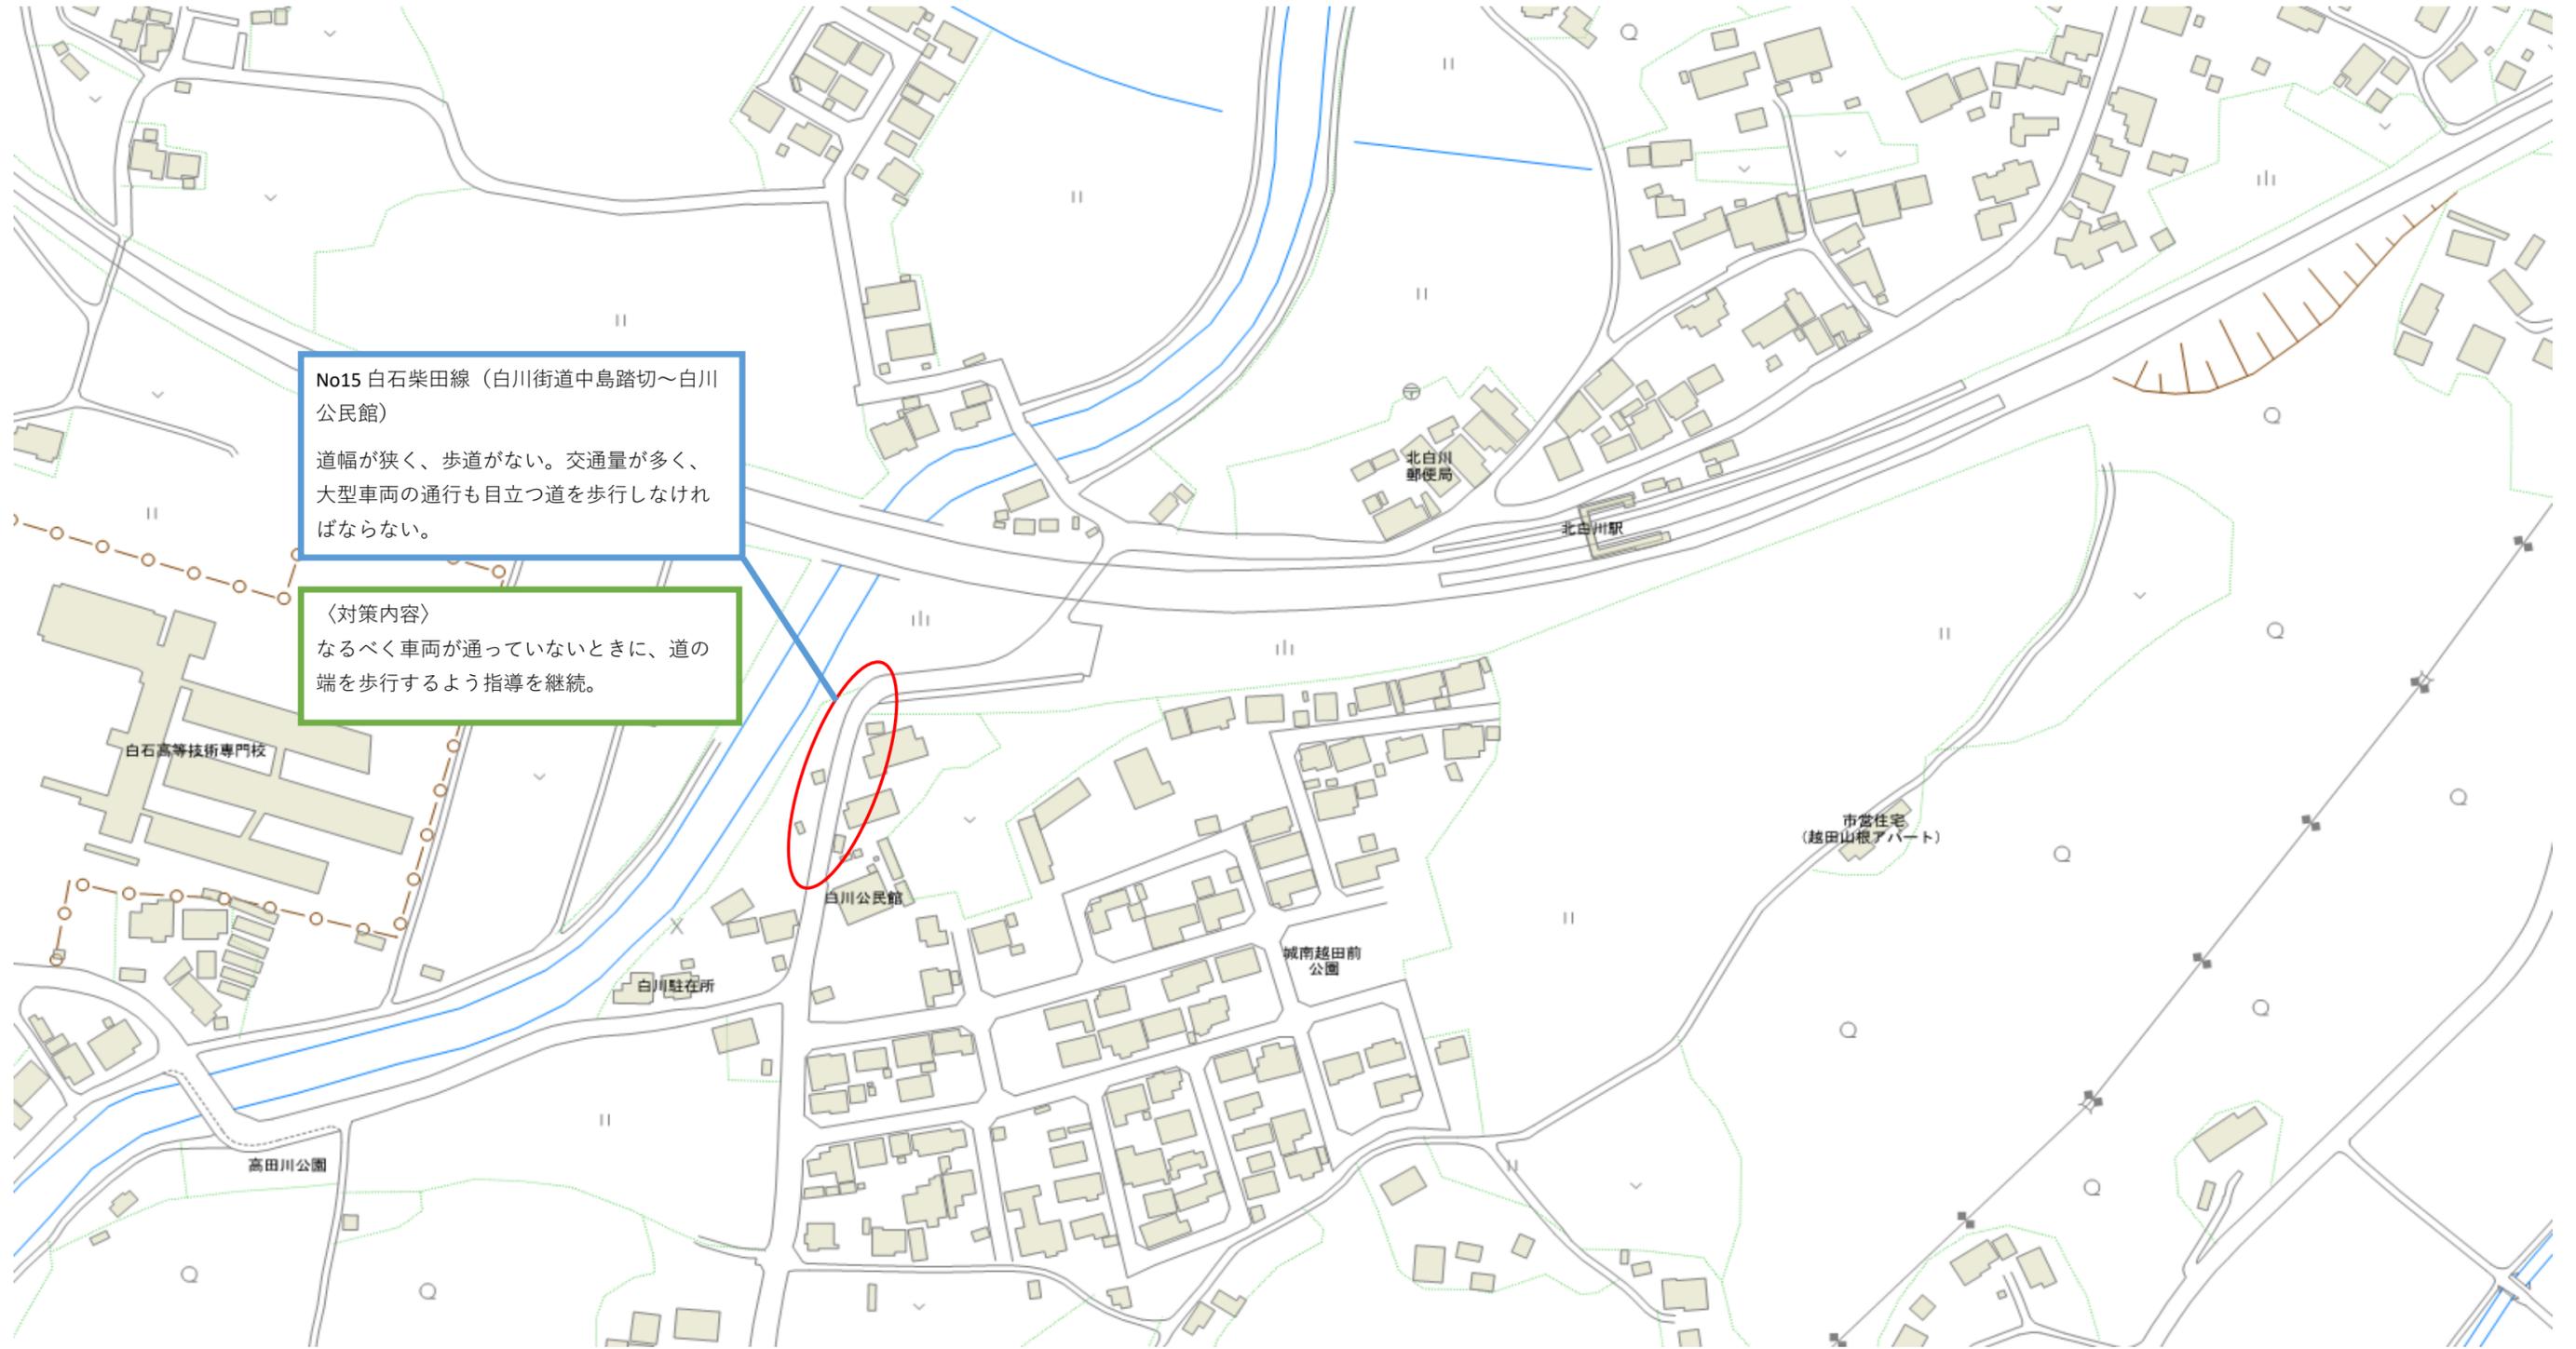
No15 白石柴田線（白川街道中島踏切～白川公民館）

道幅が狭く、歩道がない。交通量が多く、大型車両の通行も目立つ道を歩行しなければならない。

なるべく車両が通っていないときに、道の端を歩行するよう指導を継続。

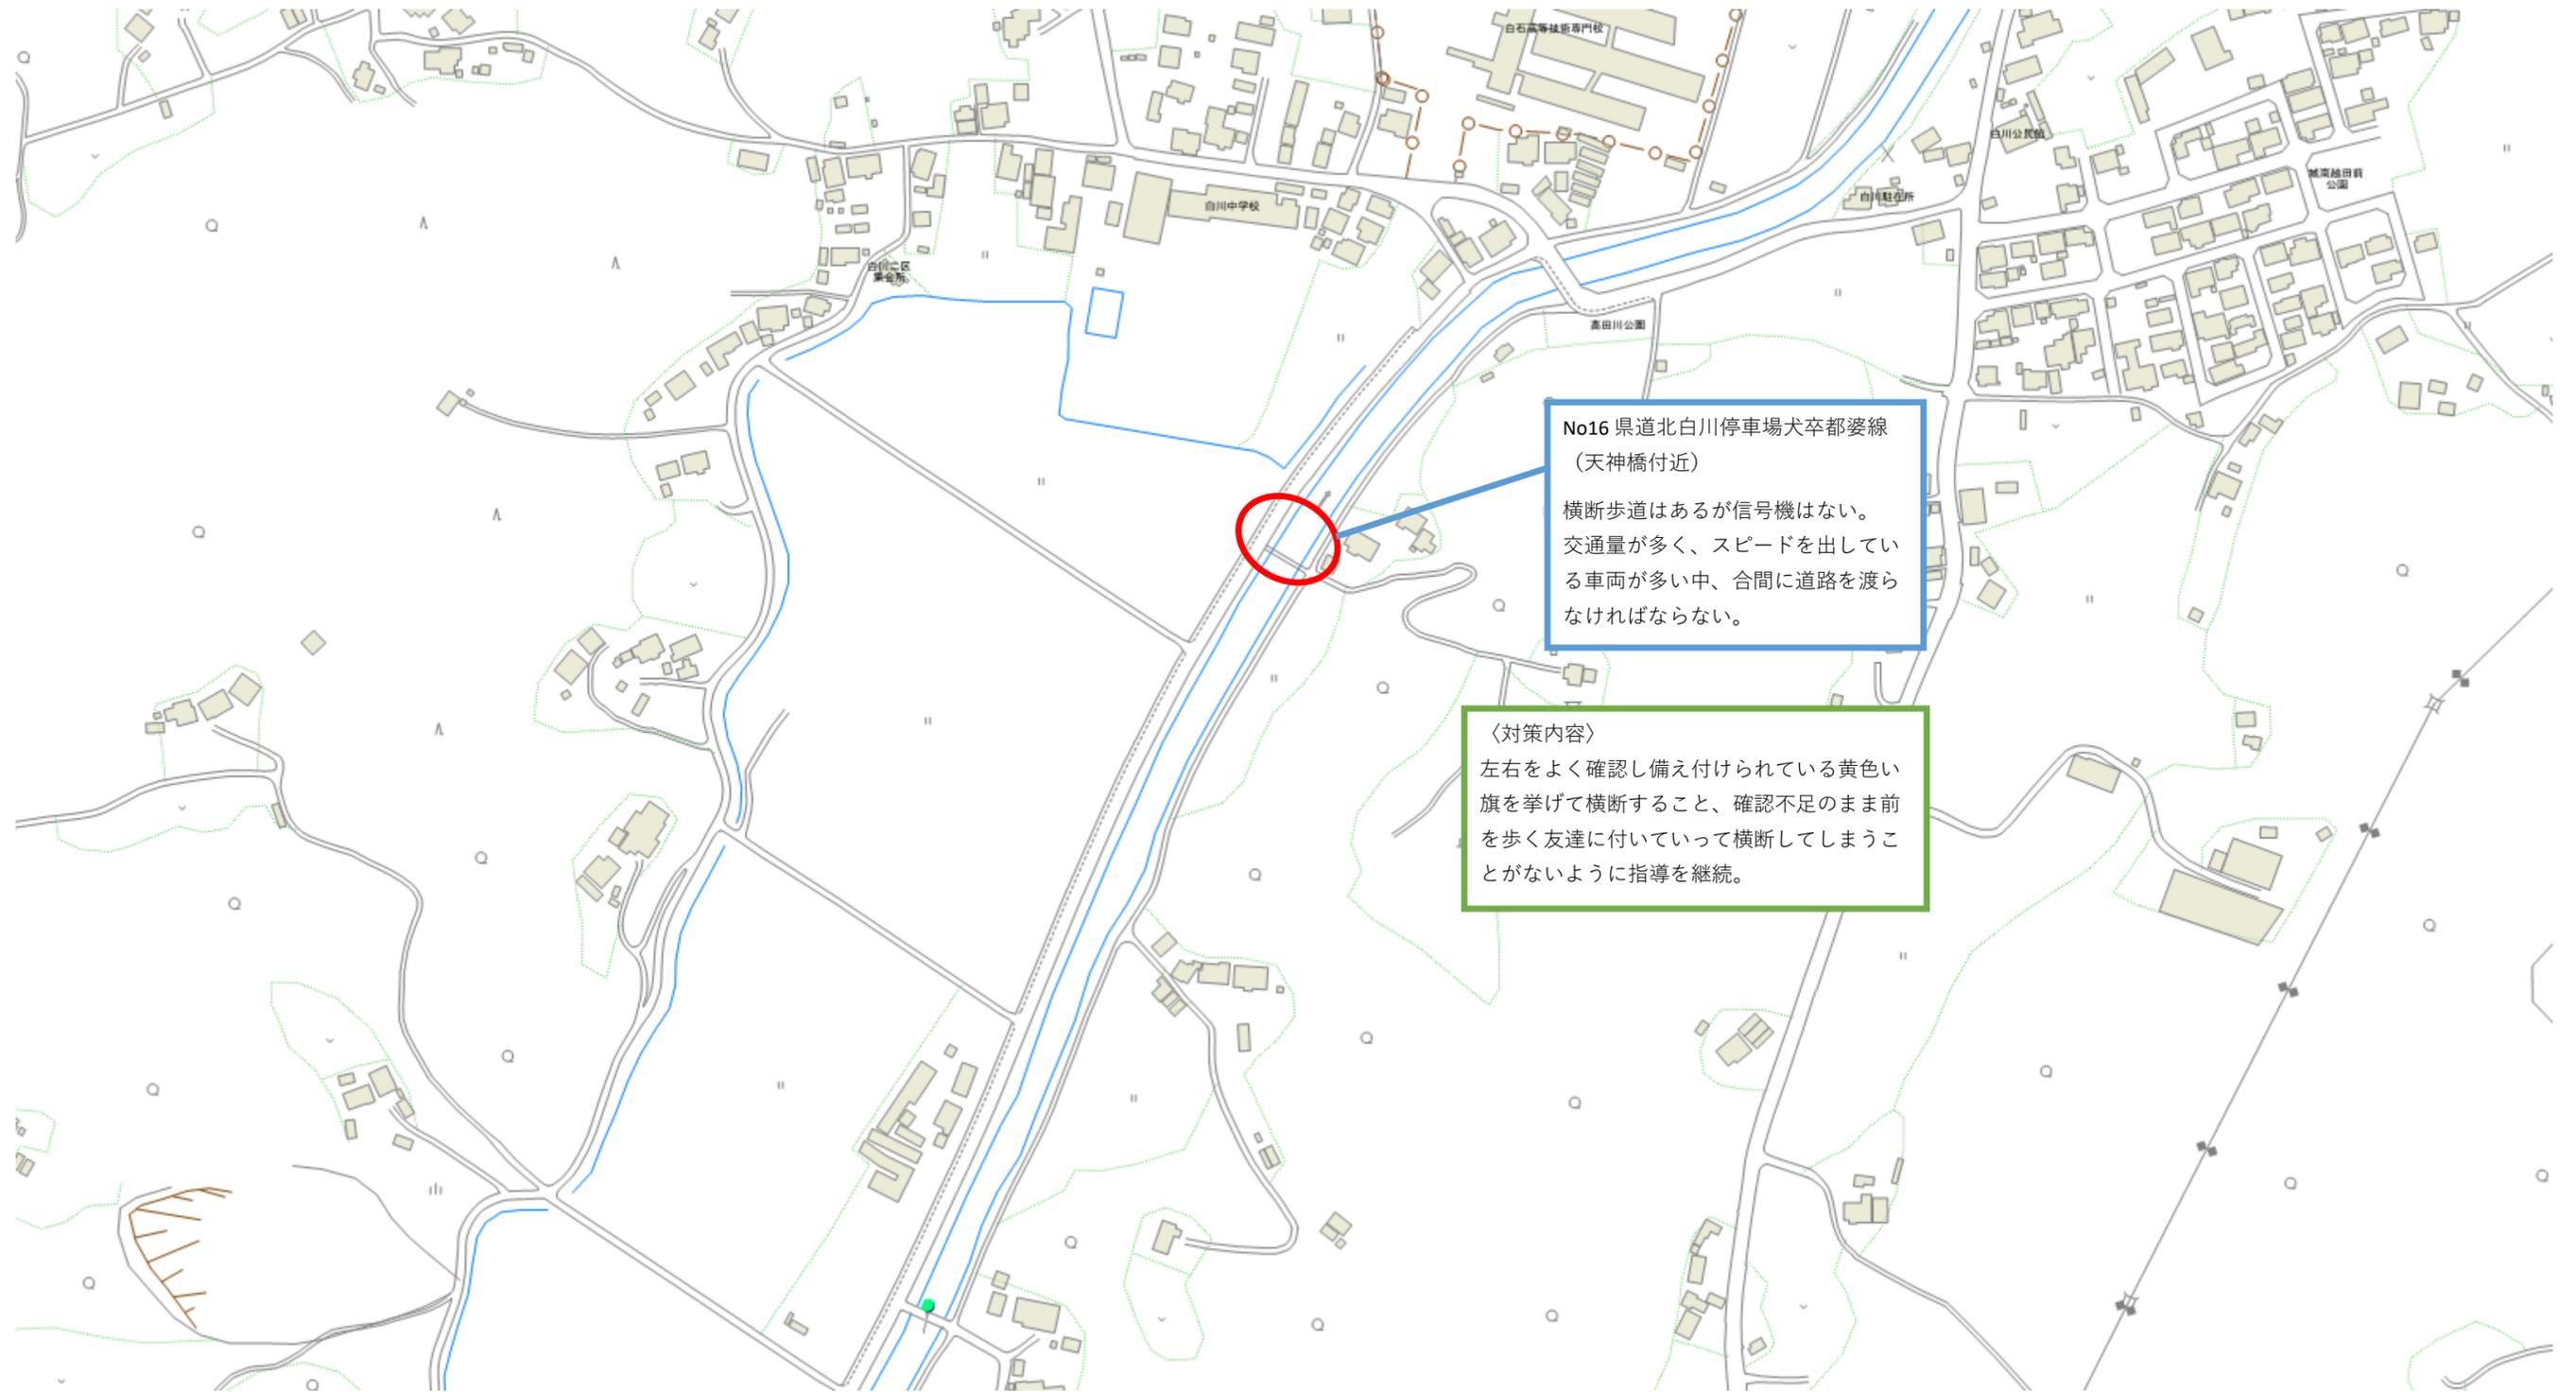
No16 国道北白川停車場犬卒都婆線
(天神橋付近)
横断歩道はあるが信号機はない。
交通が多く、スピードを出している
車両が多い中、合間に道路を渡ら
なければならない。

〈対策内容〉
左右をよく確認し備え付けられている黄色い
旗を挙げて横断すること、確認不足のまま前
を歩く友達に付いて行って横断してしまうこ
とがないように指導を継続。

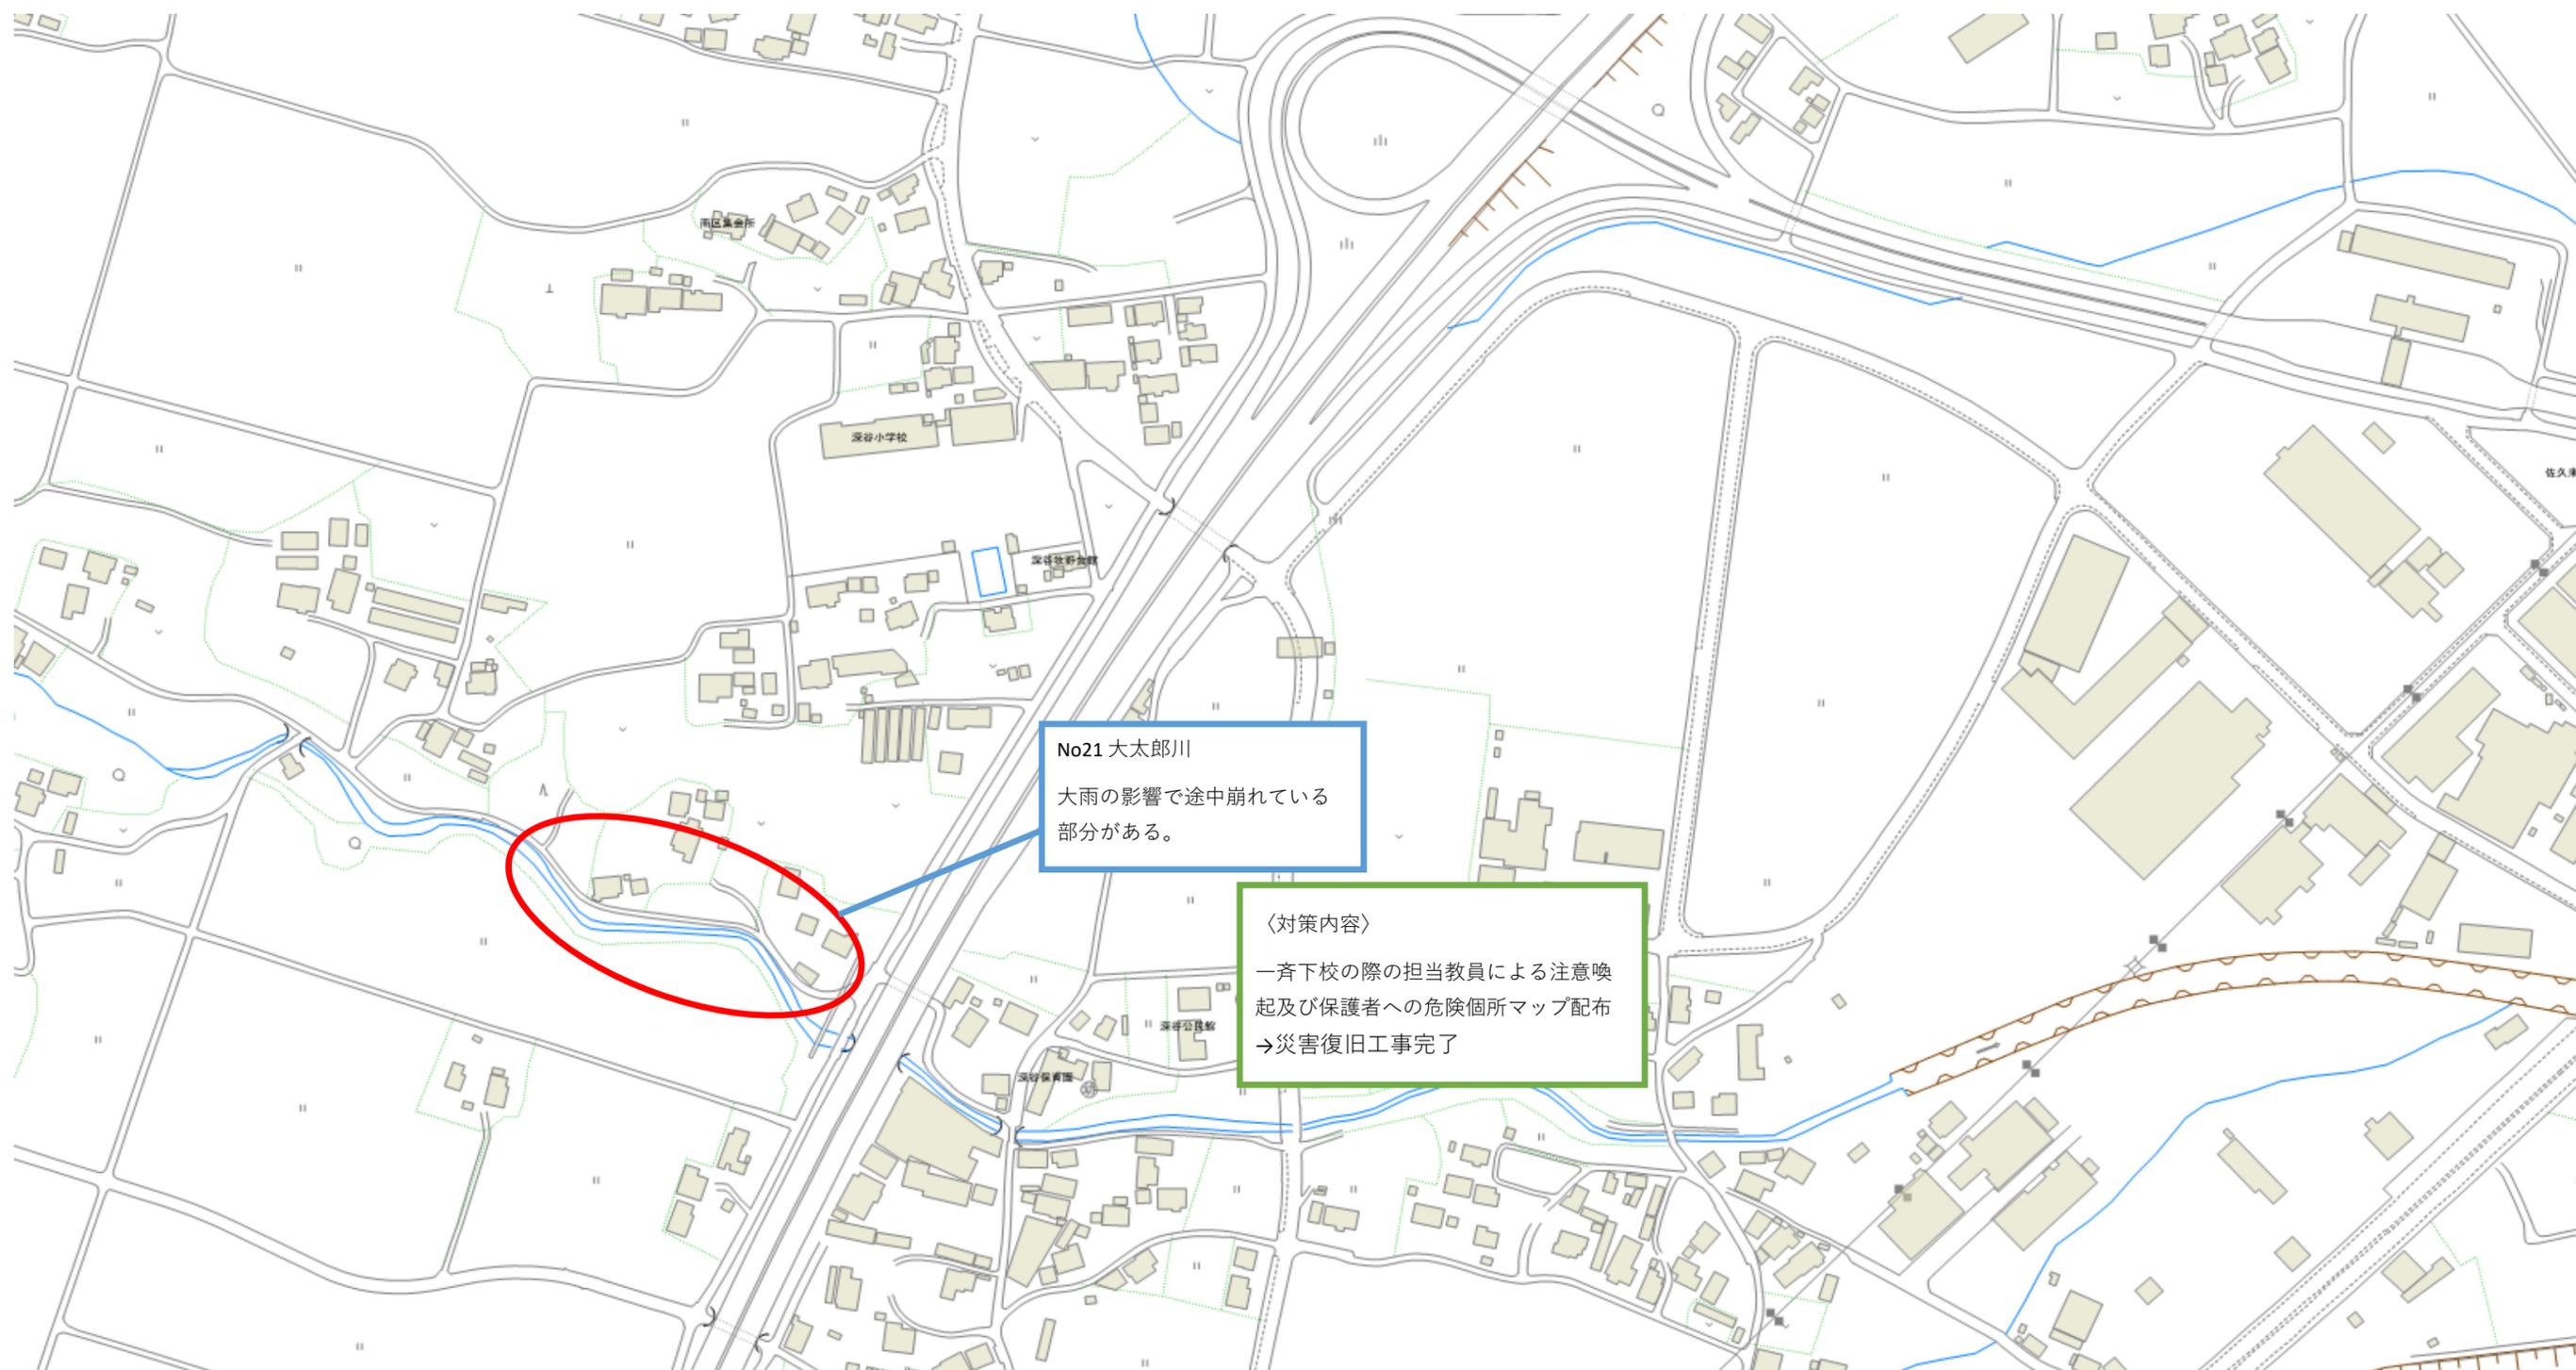
No.21 大太郎川
大雨の影響で途中崩れている部分がある。

〈対策内容〉
一斉下校の際の担当教員による注意喚起及び保護者への危険箇所マップ配布
→災害復旧工事完了
