旧白石市いきいきプラザ  
石綿含有調査業務  
報告書

令和 5 年 6 月

環境保全株式会社

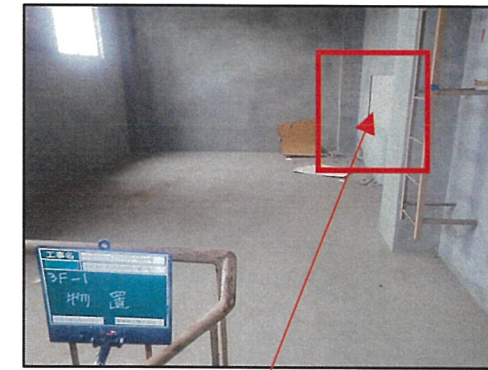
● No.13 スレート板

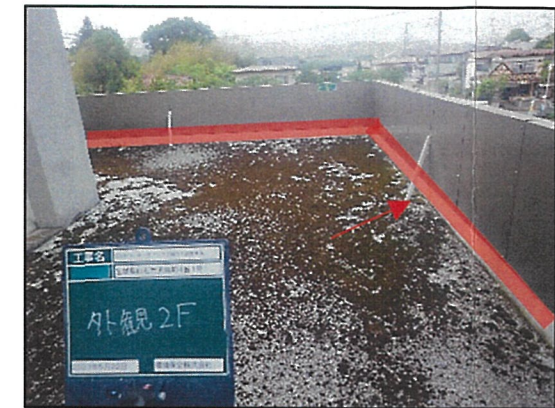
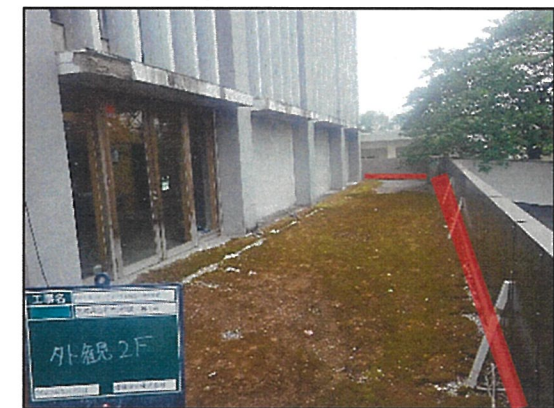
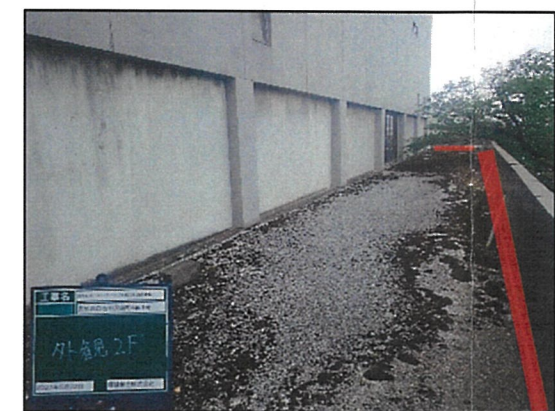
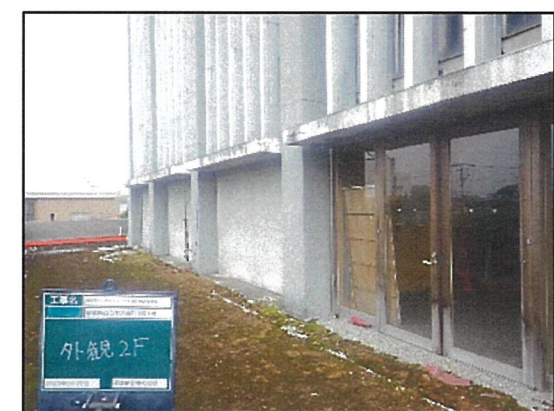
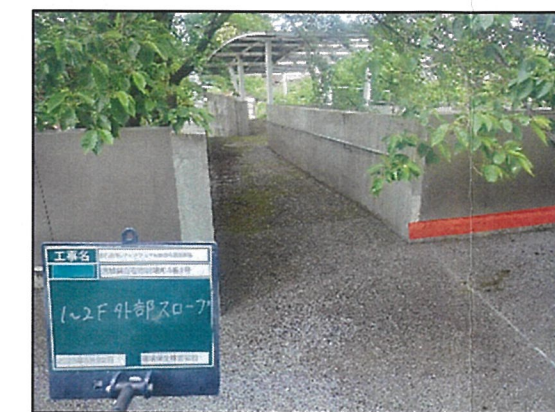
▲ No.18 外壁 吹付タイル  
※図示は目視可能範囲のみ
