旧白石市いきいきプラザ  
石綿含有調査業務  
報告書

令和 5 年 6 月

環境保全株式会社

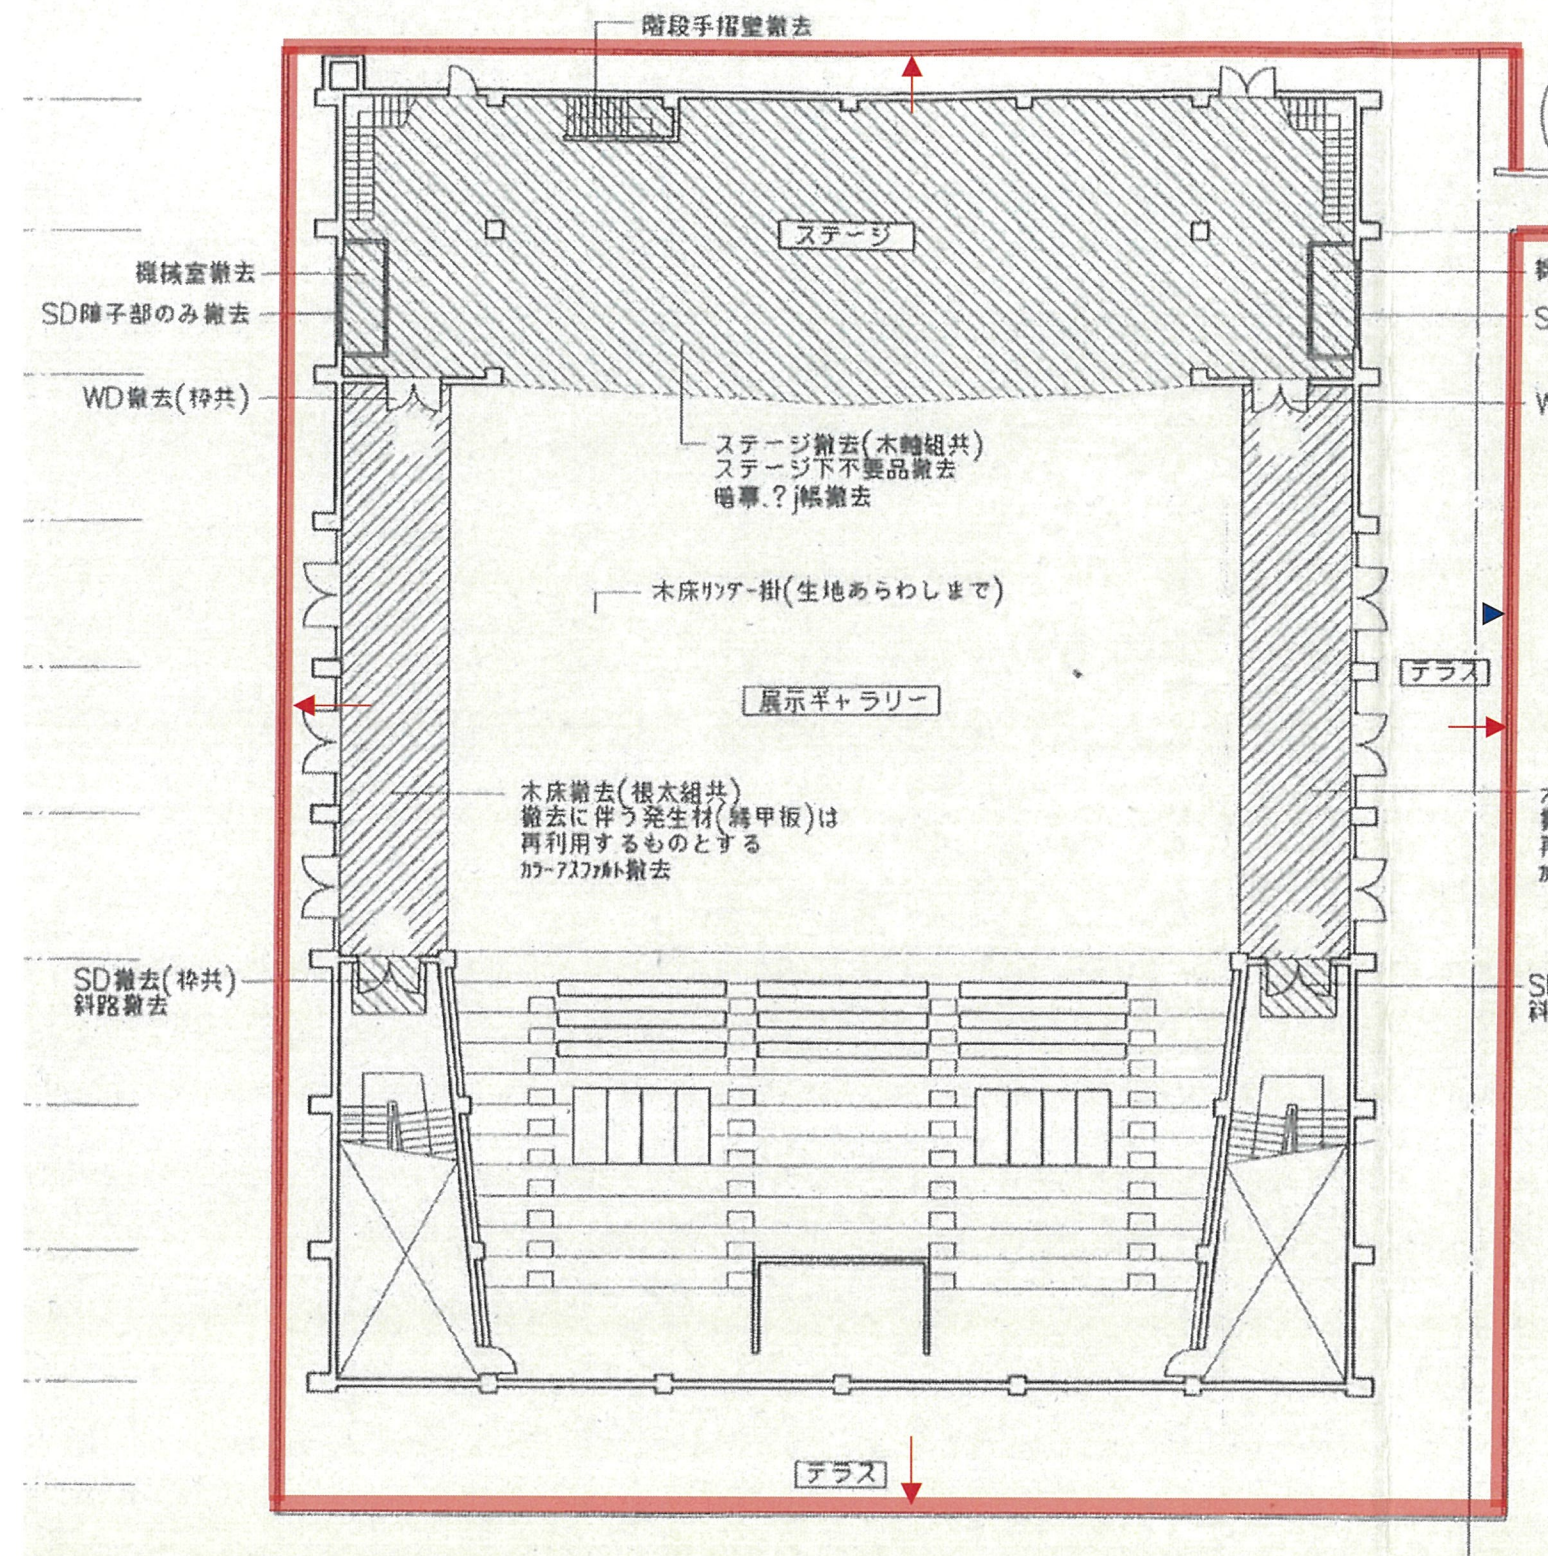
| 検体<br>No. | 対象施設 | 旧白石市いきいきプラザ | | 依頼内容 | 定性分析 (JIS A 1481-1) |
|---|---|---|---|---|---|
| 18 | 外部 | 外壁 吹付タイル | 外壁 | 含有 | |

▲ No.18 外壁 吹付タイル  
※図示は目視可能範囲のみ
